*Bento Gonçalves, RS  
Novembro, 2012*

# **Ocorrência de dano mecânico por impacto nas operações de colheita e pós-colheita de maçãs**

**Circular  
Técnica, 94**

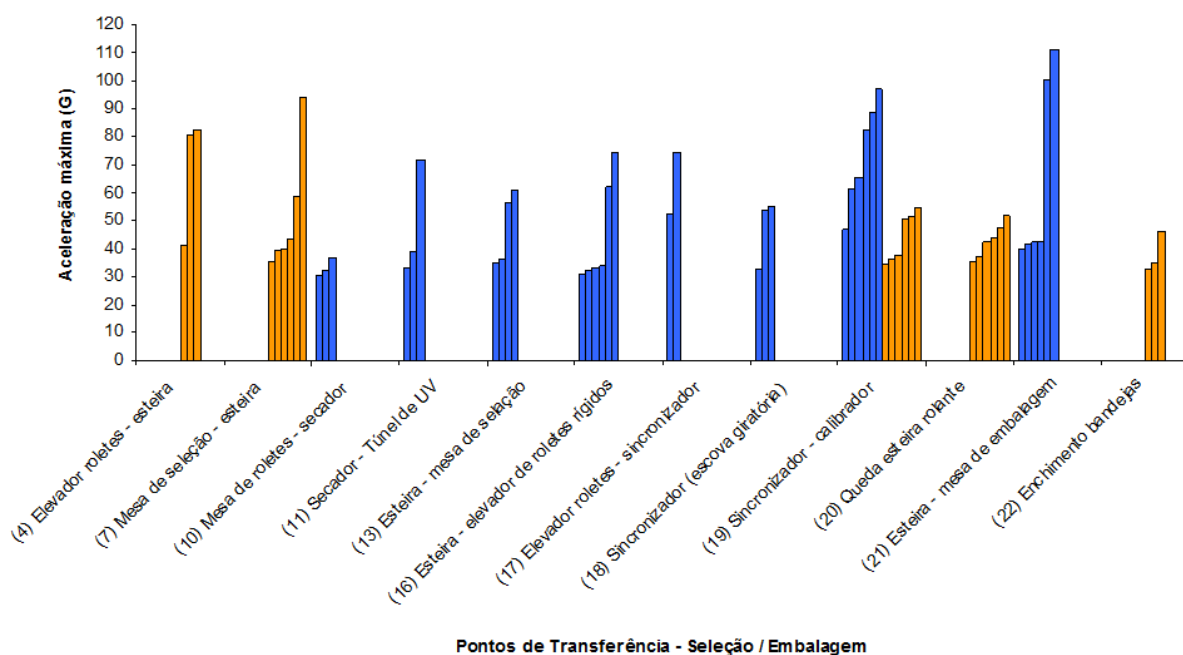
Fig. 6. Aceleração máxima (G) na linha de Seleção-Embalagem (Linha1: azul; Linha 2: laranja).

Nesse agrupamento, os demais pontos apresentados na Figura 6 foram críticos para somente uma das linhas avaliadas. Desses pontos, quatro apresentaram 100% dos valores acima de 30 G: (7) mesa de seleção – esteira, (16) esteira – elevador de roletes rígidos, (20) queda esteira rolante e (21) esteira – mesa de embalagem (Figuras 7C a 7F, respectivamente). Com exceção do ponto 20, todos os demais apresentaram 33,33% dos valores acima de 50 G. O ponto de transferência 21, com valores

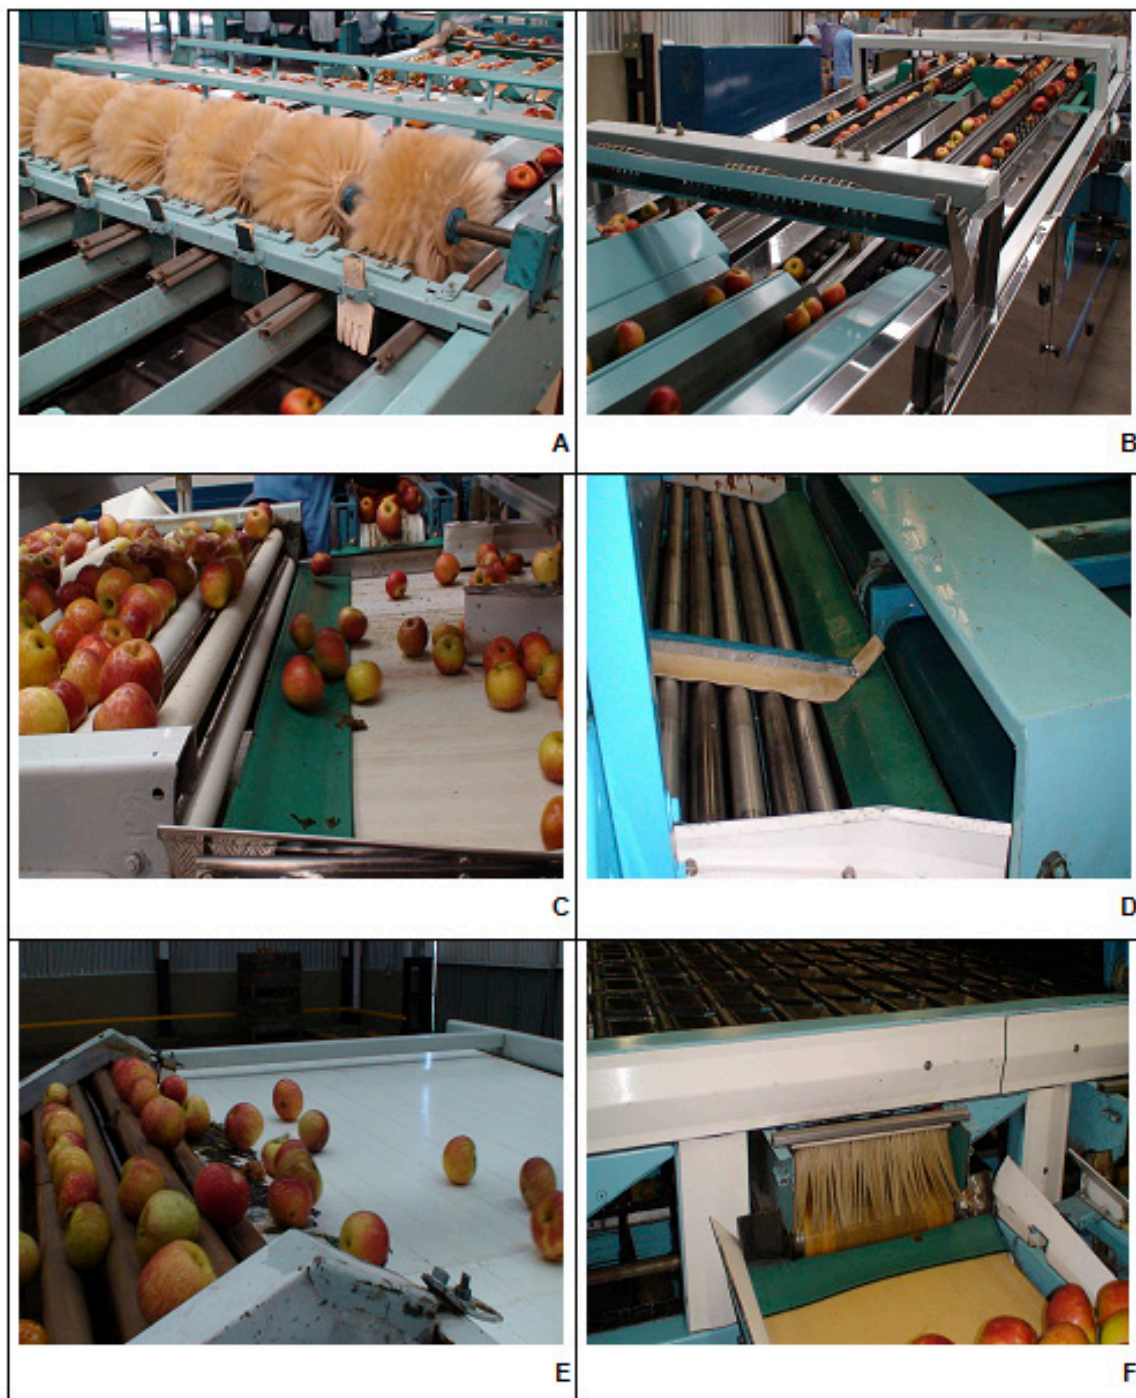
Observa-se que o ponto crítico de impacto corresponde à transferência sincronizador – calibrador, onde 100% das medições indicaram valores de aceleração acima de 30 G, com frequência de 66,67% acima de 50 G. Nesse ponto, os valores oscilaram entre 34,20 e 96,78 G (Figuras 6, 7A e 7B). De acordo com Segatori (2008), dependendo da sensibilidade da cultivar,

entre 39,90 e 111,17 G apresenta diferencial de 3,5 cm entre a esteira e a mesa de embalagem (Figura 7F). A presença de mecanismo de desaceleração e rampa emborrachada não impediram a ocorrência de elevados níveis de impacto, o que pode ser atribuído à velocidade de trabalho e ao enrijecimento da borracha. Os valores máximos de impacto registrados nos pontos 7 e 16 foram 93,88 e 74,30 G, respectivamente. O ponto de transferência 7, identificado na linha 2, apresenta diferencial de

Fig. 7. Pontos de transferência: sincronizador – calibrador na linha 1 (A) e na linha 2 (B), mesa de seleção – esteira na linha 2 (C), esteira – elevador de roletes rígidos na linha 1 (D), queda esteira rolante na linha 2 (E) e esteira – mesa de embalagem na linha 1 (F).

9,0 cm entre a mesa de seleção de roletes rígidos e a esteira (Figura 7C). A rampa, constituída de material adequado (Ingeniería Prodol S/A), atenua a defasagem de altura, no entanto não elimina o risco de ocorrência de DM nesse ponto. Os impactos registrados na transferência da esteira para o elevador de roletes (16) talvez possam ser reduzidos ou eliminados com o prolongamento da rampa, de forma a reduzir a energia com que o fruto chega ao rolete rígido (Figura 7D).

O ponto de transferência entre o elevador de roletes e a esteira (4), localizado no início da linha 2, apresentou 33,33% dos valores de aceleração acima de 50 G (Figura 6). O diferencial de 3,5 cm de altura foi reduzido com a utilização de rampa, no entanto, a pequena espessura do material utilizado, bem como o excesso de folhas que se acumula nesse ponto, podem interferir negativamente na absorção dos impactos.

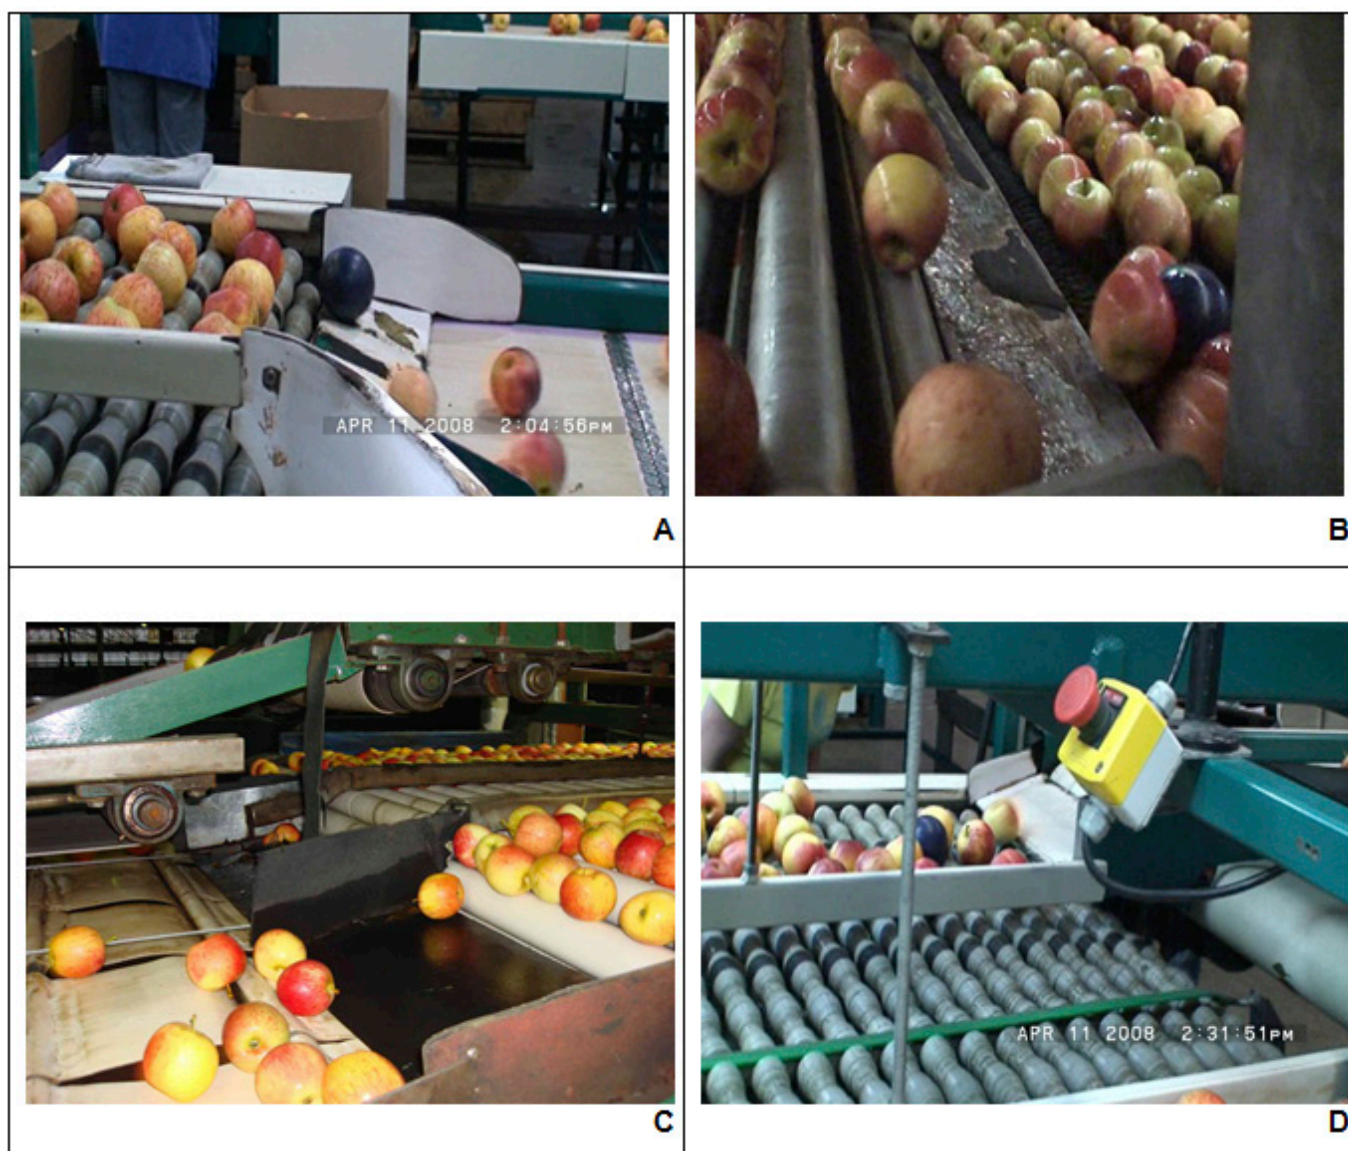
valores registrados na linha 6 foram superiores a 50 G. Nessa linha, os valores variaram entre 55,42 e 62,57 G e, possivelmente, são decorrentes do desgaste do material de amortecimento utilizado na rampa que atenua a diferença de 6 cm de altura entre a mesa de seleção e a esteira (Figura 11A). Com exceção do ponto de transferência 7, os demais apresentaram valores críticos em somente uma das quatro linhas avaliadas. Dos pontos que apresentaram 100% de valores de aceleração acima de 30 G: (16) elevador de roletes – secador, (17) secador – esteira e (20) mesa de seleção – flaps, somente os pontos 16 e 20 apresentaram 100% dos valores de AM acima de 50 G. O ponto de transferência entre o elevador de roletes e o

secador (16), identificado na linha 6, apresentou o maior valor de aceleração: 123,29 G. Os elevados valores de aceleração (76,68 a 123,29 G) detectados nesse ponto são decorrentes do grande diferencial de altura existente entre os componentes e da ausência de material de amortecimento na rampa, de forma que os frutos colidem diretamente contra uma superfície rígida de metal (Figura 11B). O ponto 20, identificado na linha 3, com valores máximos de aceleração entre 58,01 e 103,16 G, apresenta um diferencial de 9 cm entre a mesa de seleção e o flaps, atenuado por uma rampa de borracha, possivelmente com pequena capacidade de absorção da energia de impacto (Figura 11C).

Fig. 11. Pontos de transferência: mesa de seleção – esteira na linha 6 (A), elevador de roletes – secador na linha 6 (B), esteira – mesa de seleção na linha 6 (C), mesa de seleção – flaps na linha 3 (D).

O segundo maior valor de aceleração na etapa de “Embalagem” (106,46 G) foi observado na linha 6, no ponto de transferência entre esteira e mesa de seleção (18) (Figura 10). Esse ponto apresentou somente 33,33% dos valores acima de 50 G; no entanto, apresenta alto risco de ocorrência de danos mecânicos, uma vez que existe um diferencial de 7 cm entre os componentes sem qualquer tipo de proteção, o que faz com que os frutos caiam diretamente sobre a mesa de roletes rígidos (Figura 11D). Os pontos de transferência 10, 15 e 19 apresentaram pelo menos 66,67% dos valores de aceleração acima de 30 G. Desses, o ponto 19, identificado na linha 3 como a transferência do secador para a mesa de seleção, apresentou 80% dos valores observados acima de 50 G, com valor máximo de aceleração de 99,99 G. Esse ponto, assim como o ponto de transferência 20, identificado na mesma linha de embalagem, apresenta um diferencial de altura entre os componentes atenuado por uma rampa de borracha. Esse material possivelmente não possui as características desejáveis, devendo ser substituído por outro com maior capacidade de amortecimento. Os pontos 10 e 15, verificados na linha 5, apresentam pelo

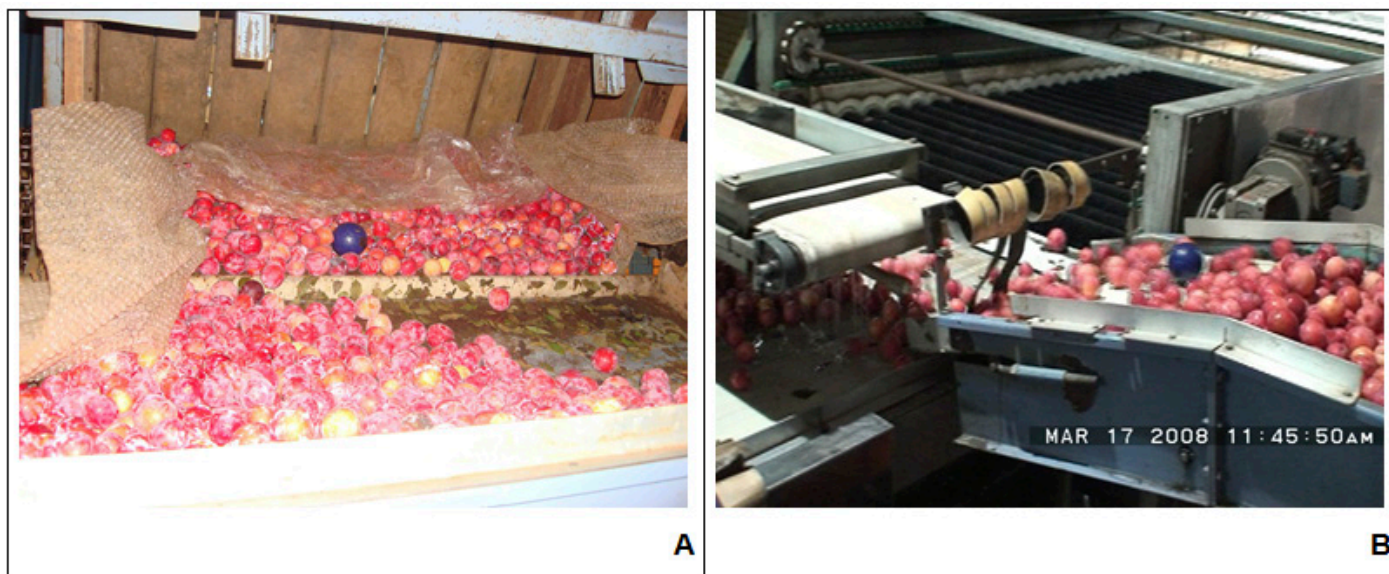
Fig. 13. Recepção (A) e esteira rolante (B) na linha 7.

aceleração acima de 50 G. Os elevados valores de aceleração observados nessa linha são decorrentes do sistema inadequado de descarregamento dos frutos (Figura 13A), do grande diferencial de altura entre os componentes da linha e da ausência de material de proteção.

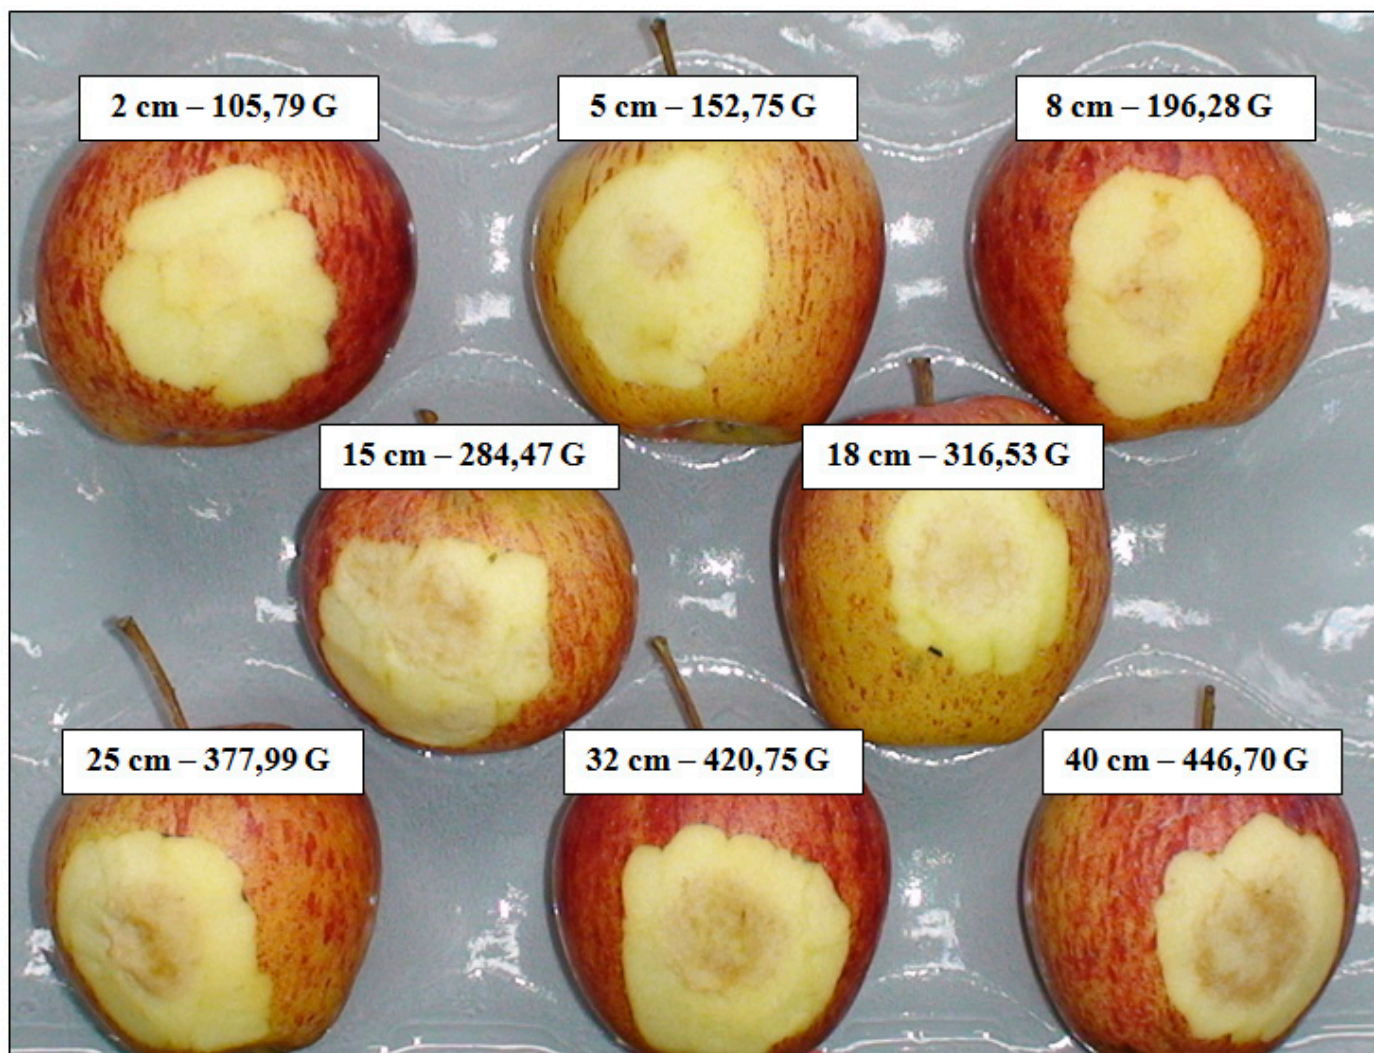
O valor máximo de aceleração observado nas linhas de beneficiamento e classificação (194,80 G) foi equivalente, na simulação em laboratório com a esfera instrumentada, à queda de 8 cm sobre superfície metálica, ou de 39 cm sobre superfície de borracha. Em maçãs, esse valor de aceleração, obtido a partir da queda de 8 cm sobre superfície de metal, resultou em 88,89% dos frutos com sintoma externo de DM e, internamente, em dano com área de 96,29 mm²

e profundidade de 2,50 mm (Figura 15). A queda a partir de 40 cm sobre borracha (altura mais próxima testada), por sua vez, resultou em 11,11% dos frutos com sintoma externo, área de 28,16 mm<sup>2</sup> e profundidade de 0,94 mm.

Fig. 15. Sintomatologia do DM em maçãs 'Royal Gala' submetidas a quedas de 2 a 40 cm sobre superfície de metal.
